損傷写真台帳

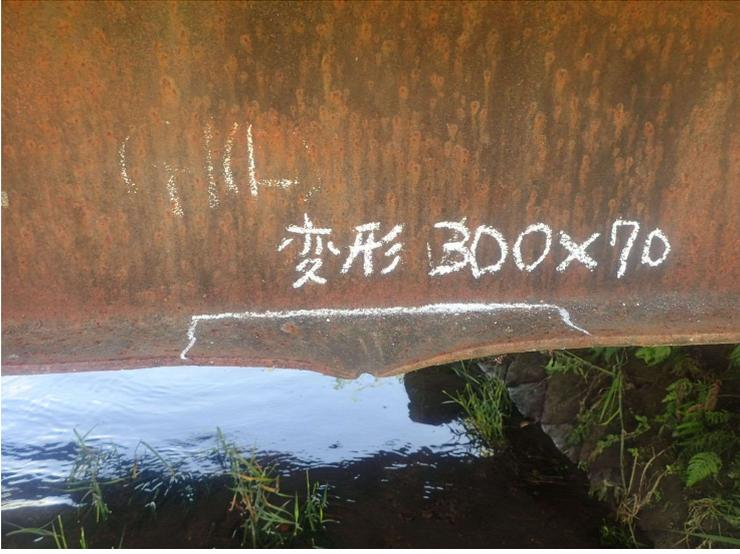
写真番号	119
	径間下部番号	A1-A2
	部材名	主桁
	損傷種類	23：変形・欠損
	損傷状態	c
	備考	
G1桁下フランジ 300×70		
変形箇所は加熱矯正工法による補修

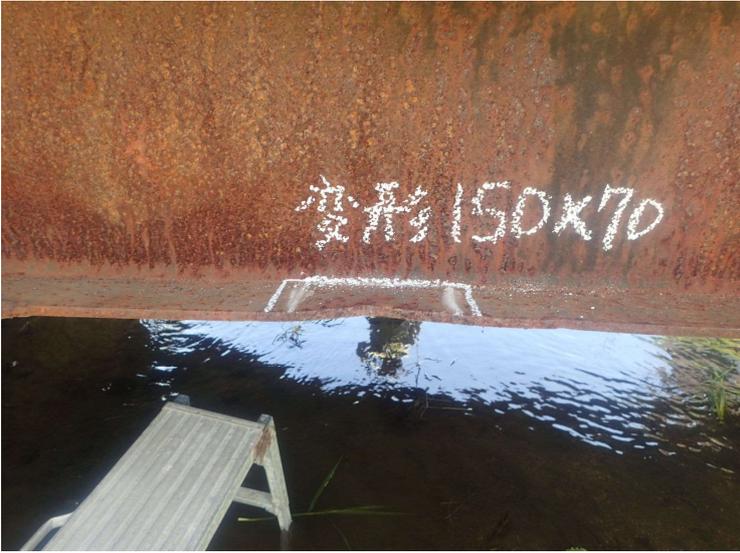
写真番号	120
	径間下部番号	A1-A2
	部材名	主桁
	損傷種類	23：変形・欠損
	損傷状態	c
	備考	
G1桁下フランジ 150×70

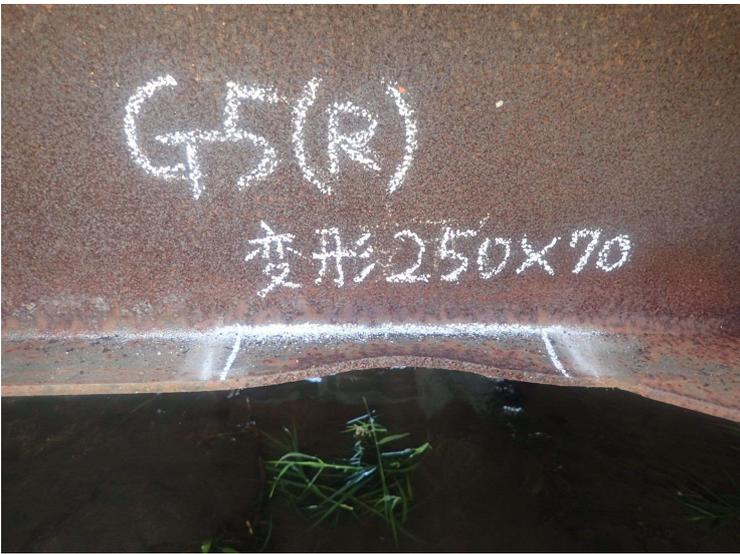
写真番号	121
	径間下部番号	A1-A2
	部材名	主桁
	損傷種類	23：変形・欠損
	損傷状態	c
	備考	
G5桁下フランジ 250×70
